【詳細調査結果】

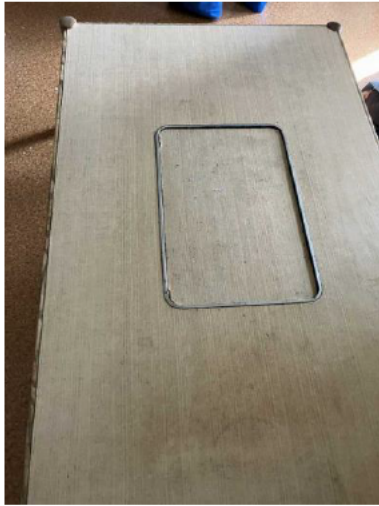
(外觀)

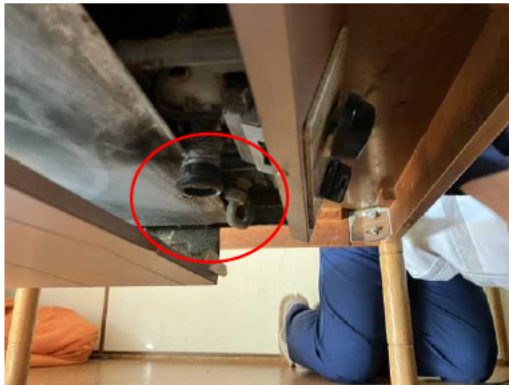
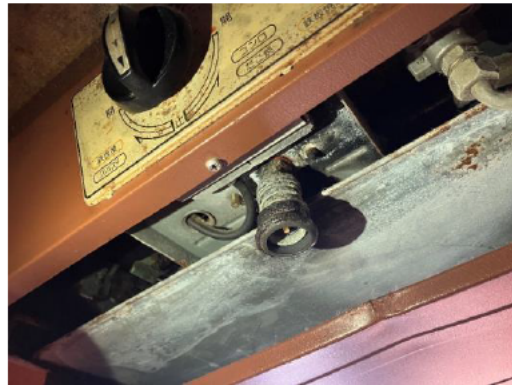
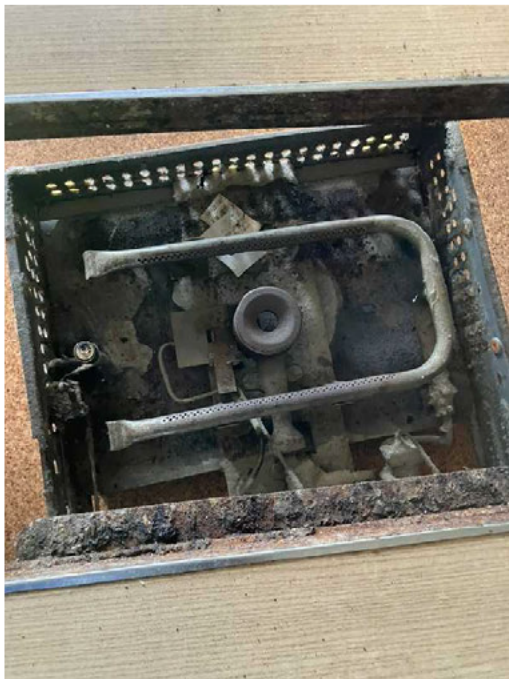
(焼損部)

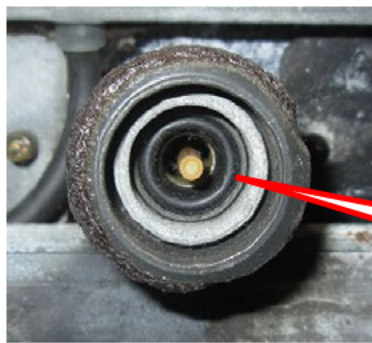
(機器側接続部ソケット)

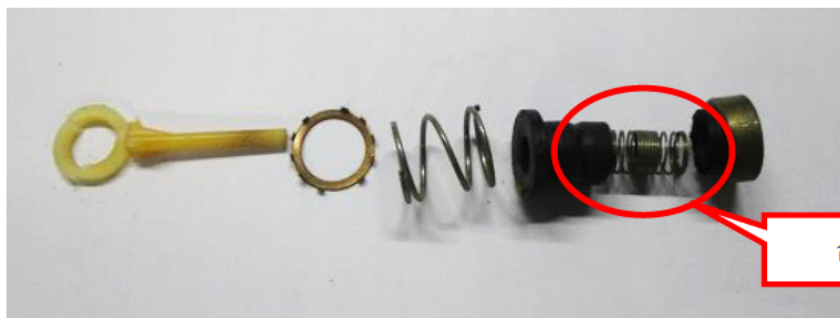
コンセントパッキン

(機器側接続部ソケット内部とコンセントパッキンの状態)

亀裂が発生し破断

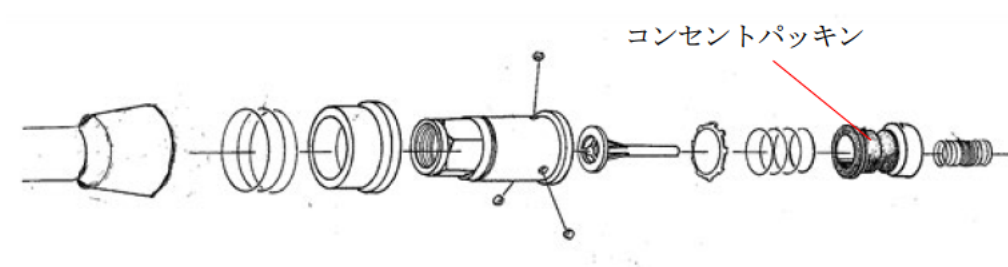
(参考：機器側接続部ソケット 部品構造図)
