【現場写真】

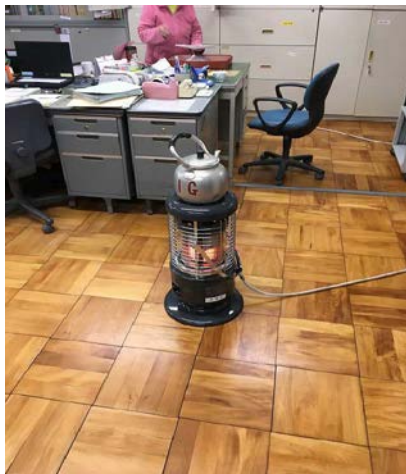
(使用場所 (1階事務所内))

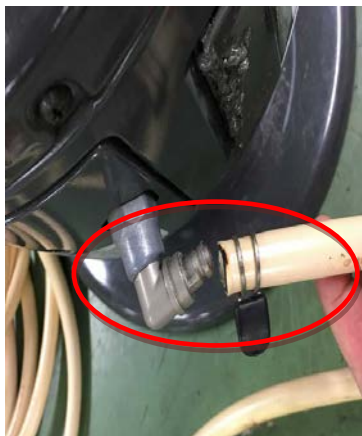
(接続状況 (ガストーブ接続口 (スリムプラグ) へガスソフトコードを誤接続))

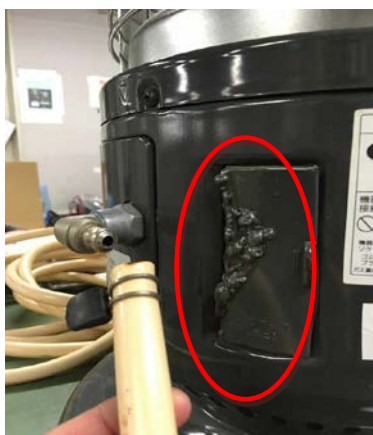
(焼損箇所① (ガストーブの電池ケース))

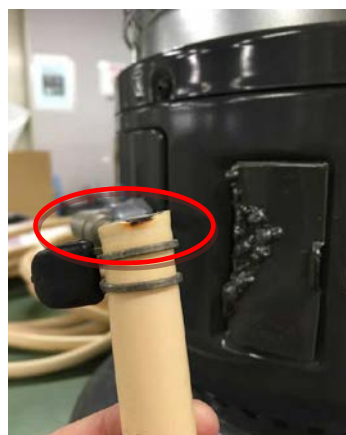
(焼損箇所② (ガスソフトコード))
