【現場写真】

(機器設置状況および変形箇所)

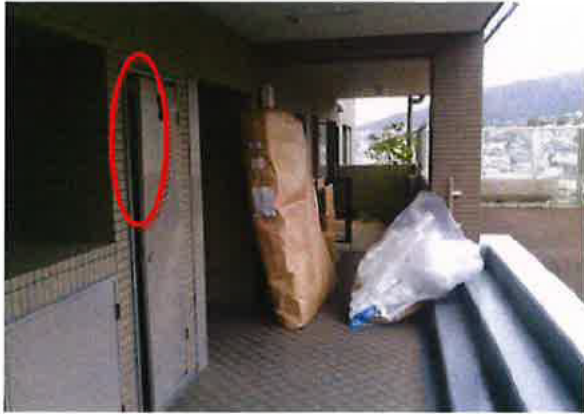
⇒パイプシャフト扉が変形

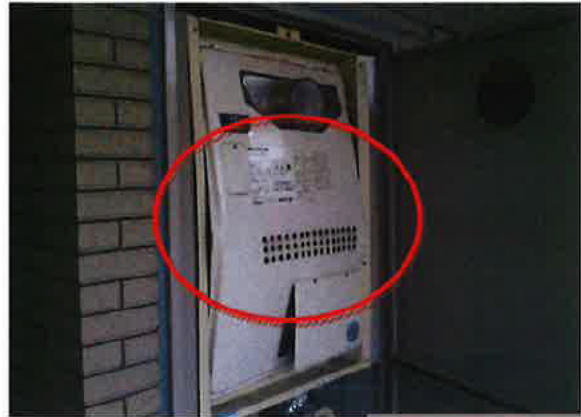
⇒給湯暖房機の前板が変形

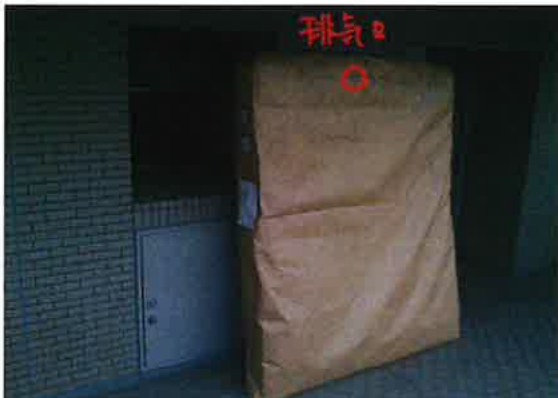
(事故発生時の状況)

⇒マットレスを立て掛けた状態
