【現場写真】

(機器設置状況および変形箇所)

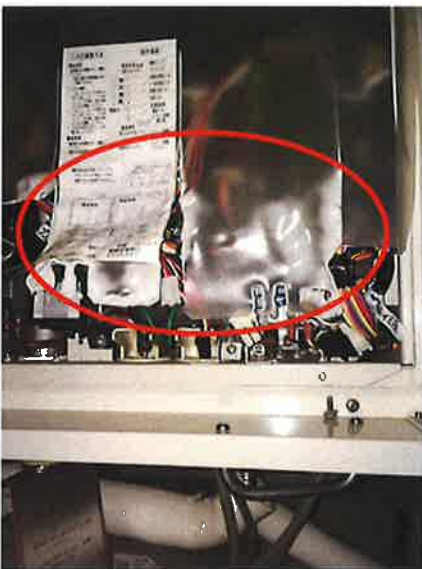
(機器内部：防滴カバー)

⇒熱影響により変形

※物損が発生した電気回路の配線部及び防滴カバーについては機器の作動に影響がないことを確認したため未交換

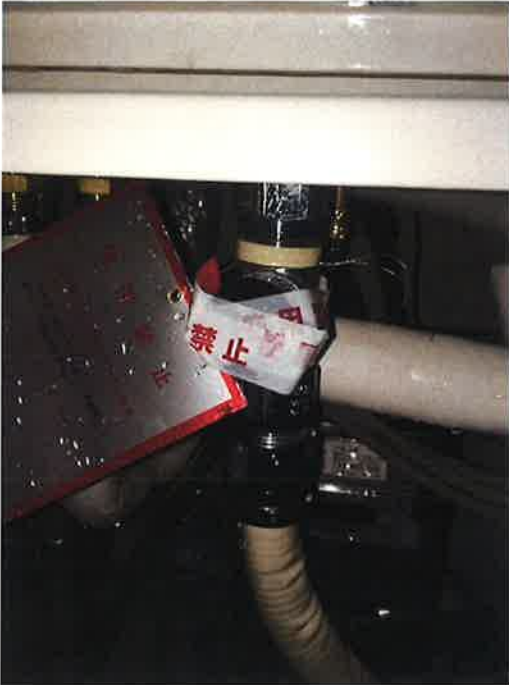
(使用禁止措置)

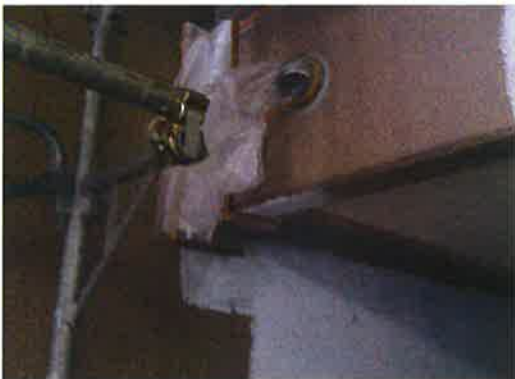
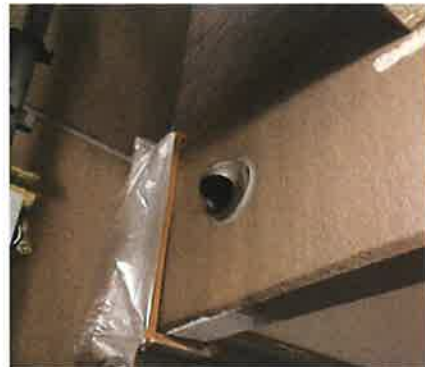
(当該機器排気部塗装養生閉塞状況)

⇒現地排気部の養生取り外し済み

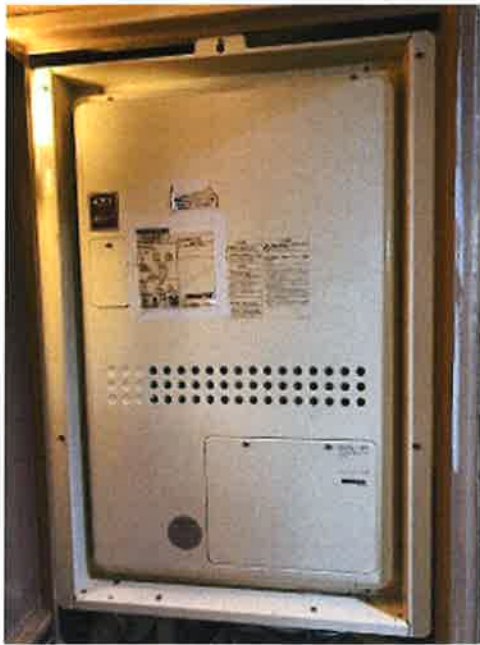
(復旧状況)

⇒排気あふれを確認した熱交換器及び燃焼室の部品及び前板の交換実施済み
