## 災害等情報(詳報)

| 鉱 種：石灰石 | 鉱山の所在地：北海道 | | | | | |
| 災害等の種類：<br>坑外・その他 | 発生日時：<br>令和4年6月29日(水)<br>10時10分頃 | 罹災者数 | 死 | 重 | 軽 | 計 |

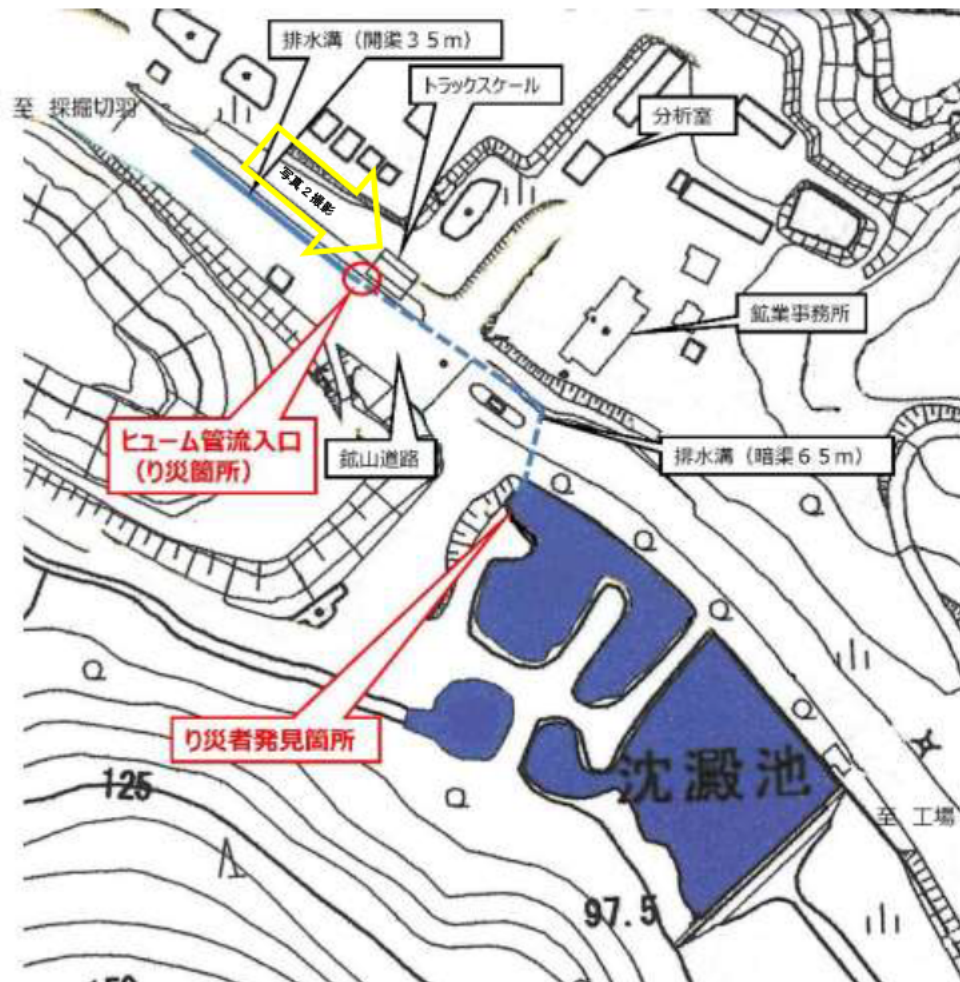
図1 罹災位置及び罹災者発見位置図

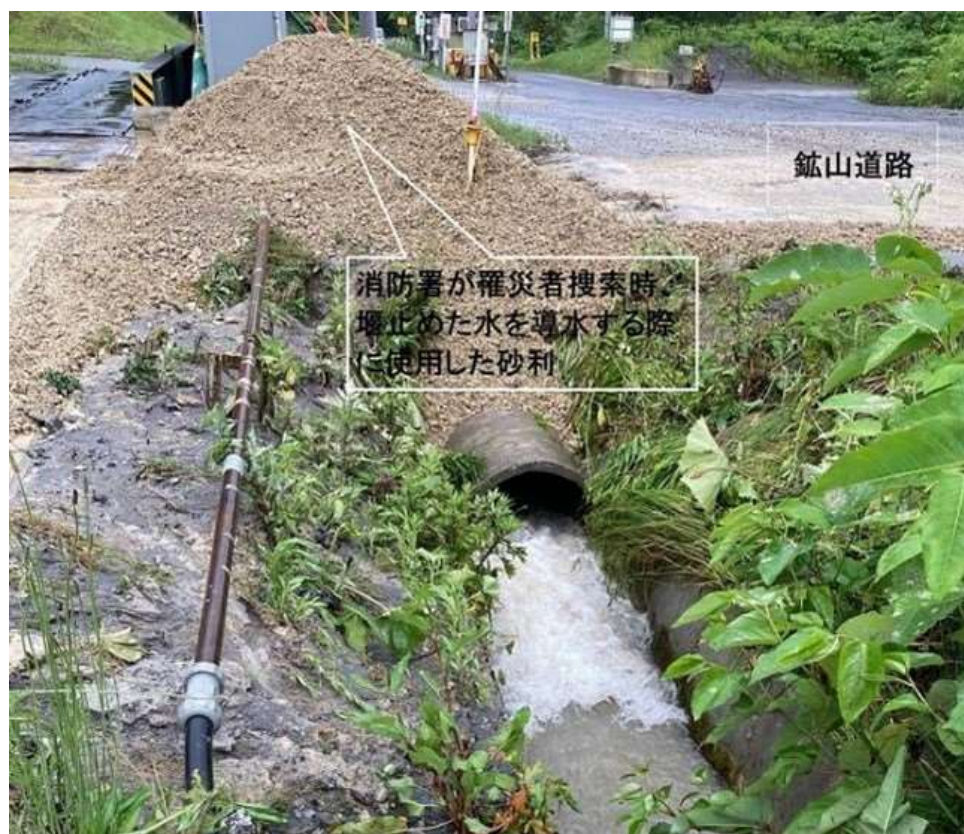
写真2 災害発生箇所の排水溝及び暗渠管入口（コンクリートヒューム管）の状況  
（オーバーフロー解消後）

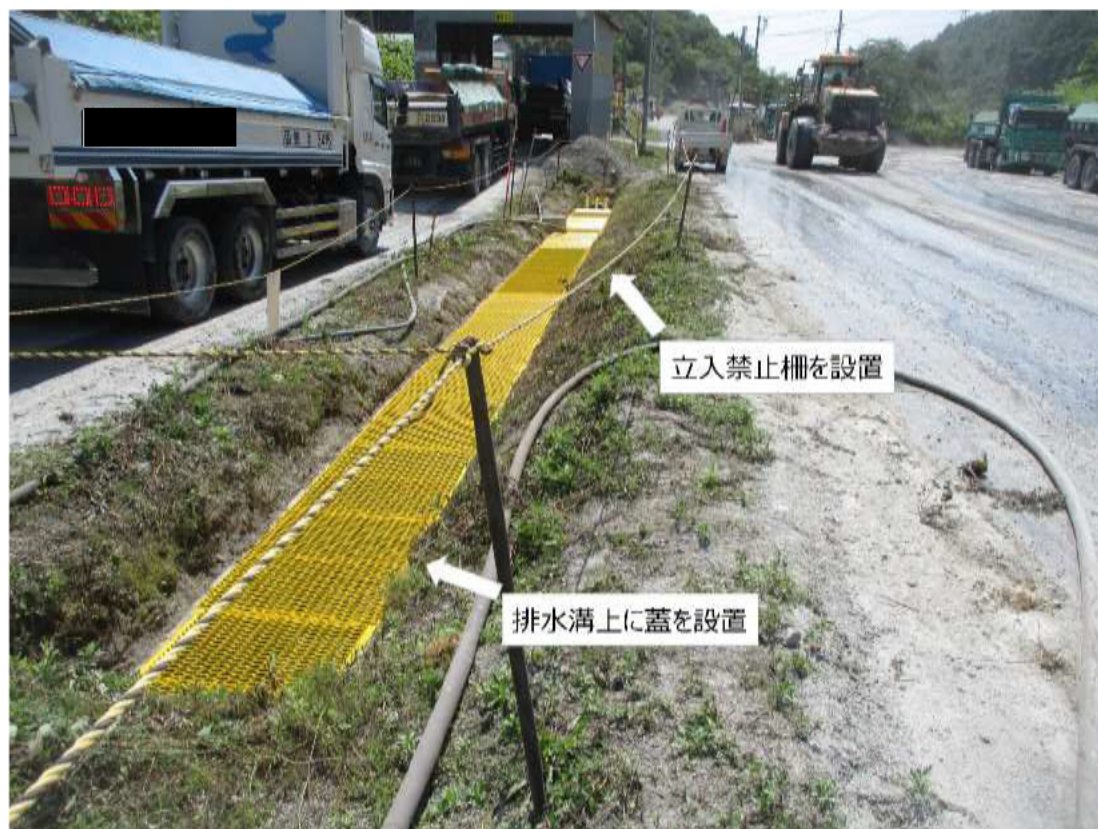
写真3 排水溝への転落防止の措置状況

| <p>働者以外のトラック運転手が近づく可能性が認められる場所であることから、排水溝周囲にトラロープと警戒表示により立入禁止の場所であることを明示した。 &lt;写真3参照&gt;</p> <ul style="list-style-type: none"> <li>・排水溝の開渠部全面に金網状の蓋を設置し排水溝への転落防止措置を講じ、暗渠入口部の際まで覆うことで流入防止対策を講じた。 &lt;写真3・4参照&gt;</li> </ul> <p>④排水系等の安全総点検を実施した。</p> <ul style="list-style-type: none"> <li>・災害の再発防止のため類似箇所の洗い出しを行った。</li> </ul> |

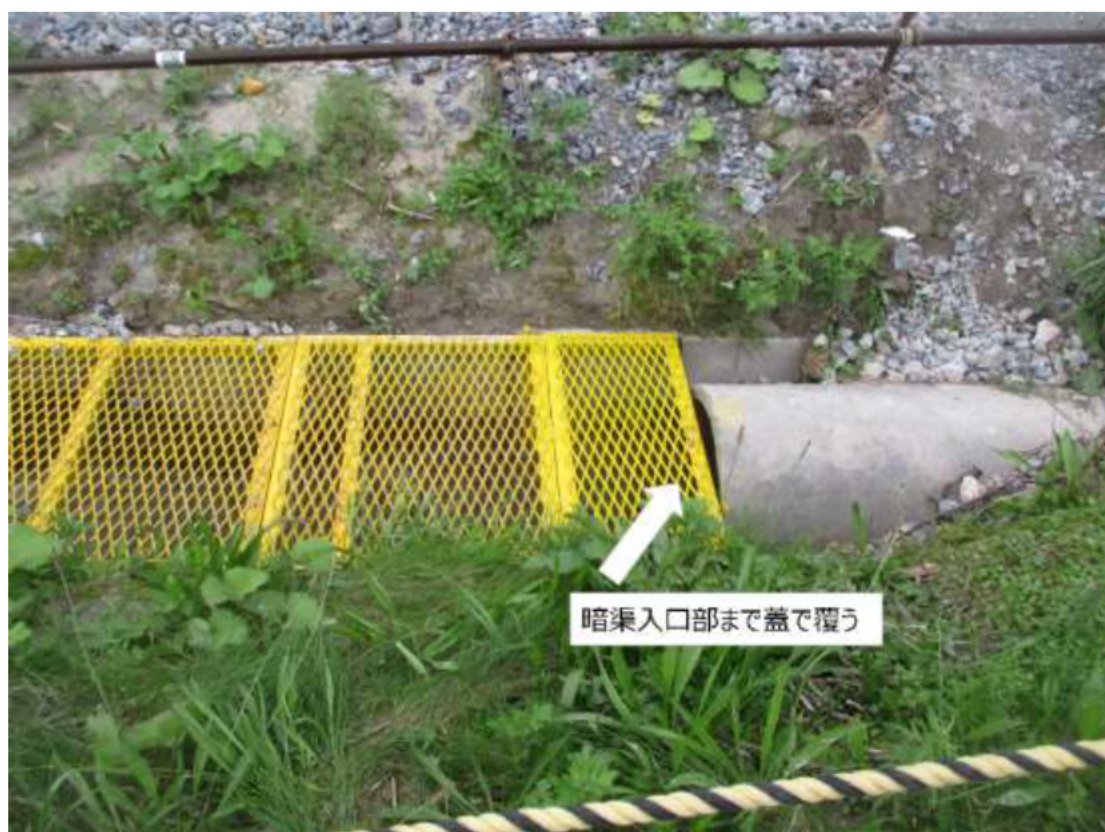
写真4 排水溝暗渠入口への流入防止設備の設置状況
