災害等情報（速報）

鉱種：石灰石	鉱山（附属施設）の所在地：滋賀県					
災害等の種類：坑外 墜落	発生日時：	罹災者数	死	重	軽	計
	令和7年12月15日（月） 17時45分頃			(1)		(1)
罹災者（年齢、職種、直轄・請負の別、勤続年数、担当職経験年数）： 67歳、ジェットパック車運転手、請負、勤続年数：36年、担当職経験年数：36年						
罹災程度： 後頭部挫創・右側肋骨骨折・右閉鎖性外傷性血気胸（休業日数：22日）						
<p>当日（12月15日）、罹災者であるジェットパック車の運転手は、運転手1人で実施する製品の積み込み作業（充填作業）中に墜落し、負傷した（後頭部挫創・右側肋骨骨折・右閉鎖性外傷性血気胸）。</p> <p>罹災当時、罹災者は製品をジェットパック車に充填するため積み込み場製品タンクの下に同車を止め、同車の天板に上り、製品タンク排出口と同車上部に設置されているハッチとをろ布により接続し、製品タンク排出口のダンパーを開けて充填作業を開始した。</p> <p>17時45分頃、粉じんが舞ったことから集じん機のスイッチを入れ忘れたことに気付き、同車の天板から作業用足場へ乗り移り、作業用足場奥側にある集じん機のスイッチをいれた。次に、充填中に生じる閉塞を解消する操作（ダンパーの開閉及びエアバルブの開閉）をするため作業用足場から約62センチメートル先の同車の天板に乗り移ろうとしたところ、足を踏み外し、約2.9メートル下のコンクリート面に落下した（右リアフェンダーに墜落後、コンクリート面に墜落したものと推定）。</p> <p>罹災者はヘルメット着用、墜落制止用器具未着用であった。</p>						
<p>【お問い合わせ先】 中部近畿産業保安監督部近畿支部 鉱山保安課：宮本、小西 電話番号 06-6966-6062</p>

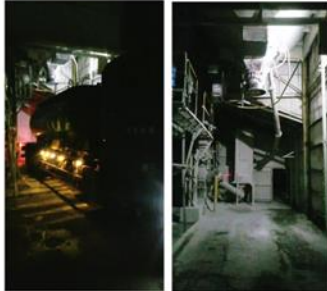
当日の写真

NO.5タンク 写真

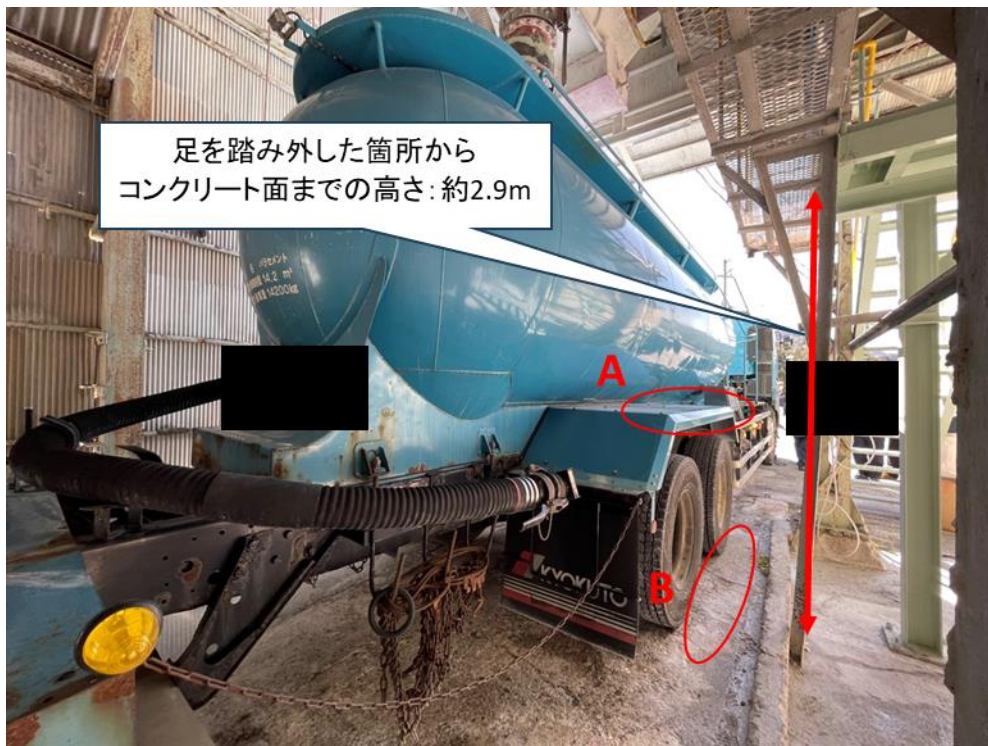
現場写真（作業用足場からジェットパック車の天板へ乗り移る際に墜落）

現場写真（A の位置に墜落後、B の位置に墜落したものと推定）
