災害等情報（速報）

鉱種：石灰石	鉱山（附属施設）の所在地：滋賀県					
災害等の種類：坑外 墜落	発生日時：	罹 災 者 数	死	重	軽	計
	令和7年12月15日（月） 17時45分頃			(1)		(1)
罹災者（年齢、職種、直轄・請負の別、勤続年数、担当職経験年数）： 67歳、ジェットパック車運転手、請負、勤続年数：36年、担当職経験年数：36年						
罹災程度： 後頭部挫創・右側肋骨骨折・右閉鎖性外傷性血気胸（休業日数：22日）						
<p>当日（12月15日）、罹災者であるジェットパック車の運転手は、運転手1人で実施する製品の積み込み作業（充填作業）中に墜落し、負傷した（後頭部挫創・右側肋骨骨折・右閉鎖性外傷性血気胸）。</p> <p>罹災当時、罹災者は製品をジェットパック車に充填するため積み込み場製品タンクの下に同車を止め、同車の天板に上り、製品タンク排出口と同車上部に設置されているハッチとをろ布により接続し、製品タンク排出口のダンパーを開けて充填作業を開始した。</p> <p>17時45分頃、粉じんが舞ったことから集じん機のスイッチを入れ忘れたことに気付き、同車の天板から作業用足場へ乗り移り、作業用足場奥側にある集じん機のスイッチをいれた。次に、充填中に生じる閉塞を解消する操作（ダンパーの開閉及びエアバルブの開閉）をするため作業用足場から約62センチメートル先の同車の天板に乗り移ろうとしたところ、足を踏み外し、約2.9メートル下のコンクリート面に落下した（右リアフェンダーに墜落後、コンクリート面に墜落したものと推定）。</p> <p>罹災者はヘルメット着用、墜落制止用器具未着用であった。</p>						
<p>【お問い合わせ先】 中部近畿産業保安監督部近畿支部 鉱山保安課：宮本、小西 電話番号 06-6966-6062</p>

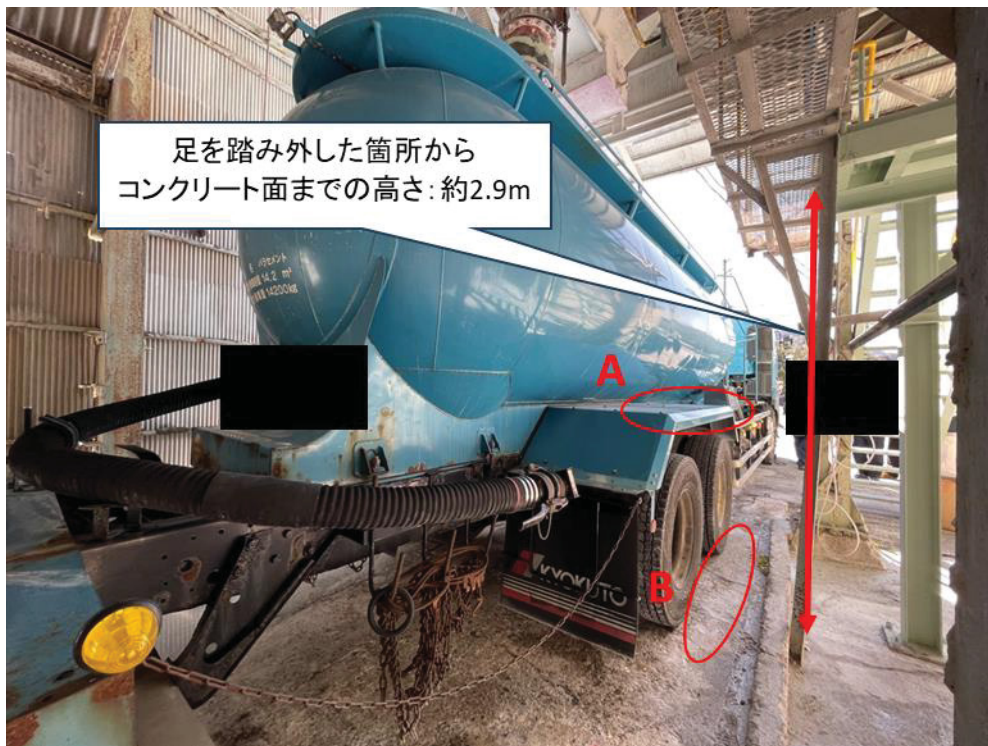
現場写真（作業用足場からジェットパック車の天板へ乗り移る際に墜落）
