## 鉱山における車両転落等による災害発生防止について（注意喚起）

災害等情報 (速報)

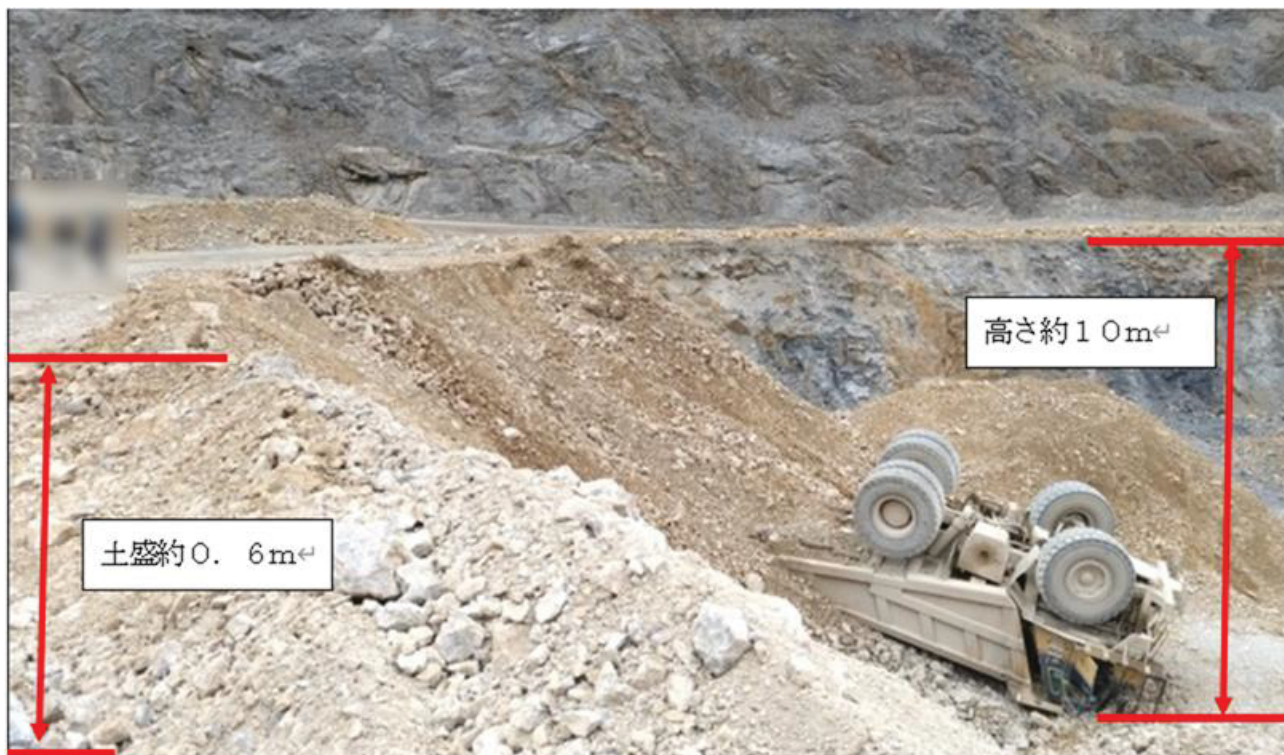
写真1. 罹災現場の状況 (285mLより撮影)

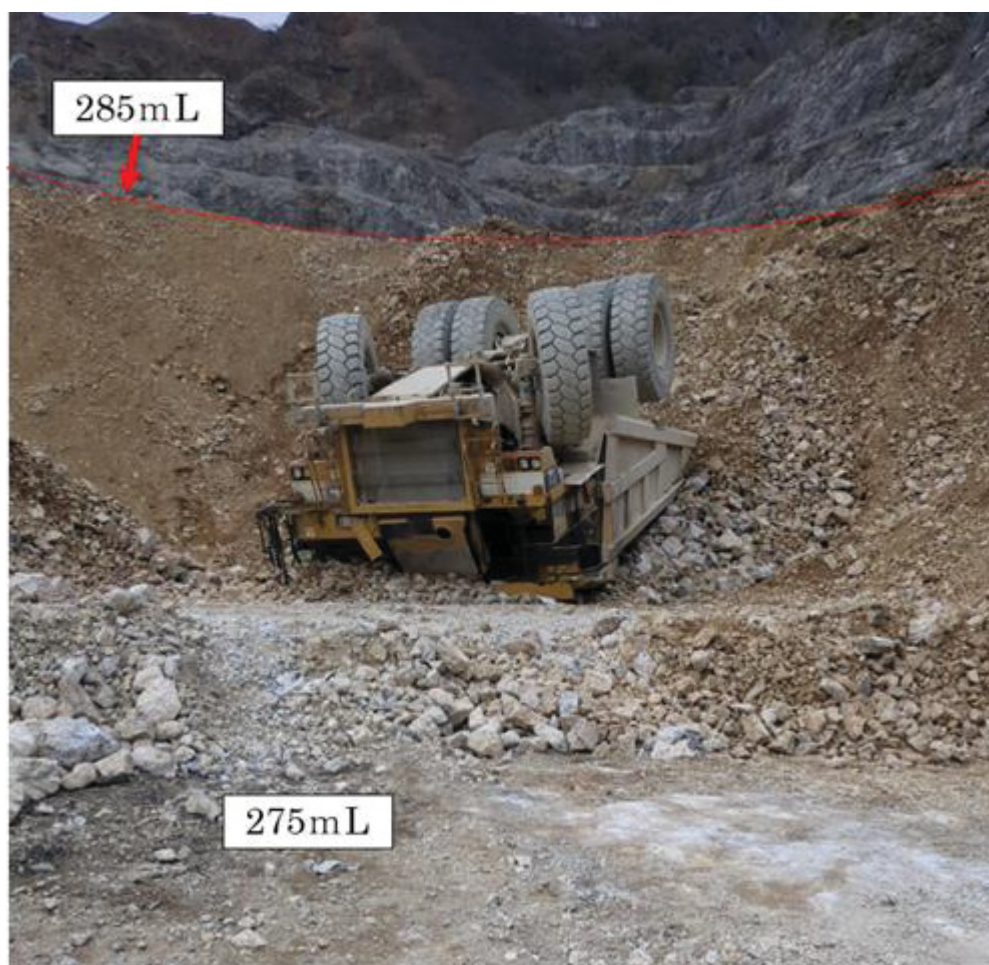
写真2. 罹災現場の状況 (275mLより撮影)

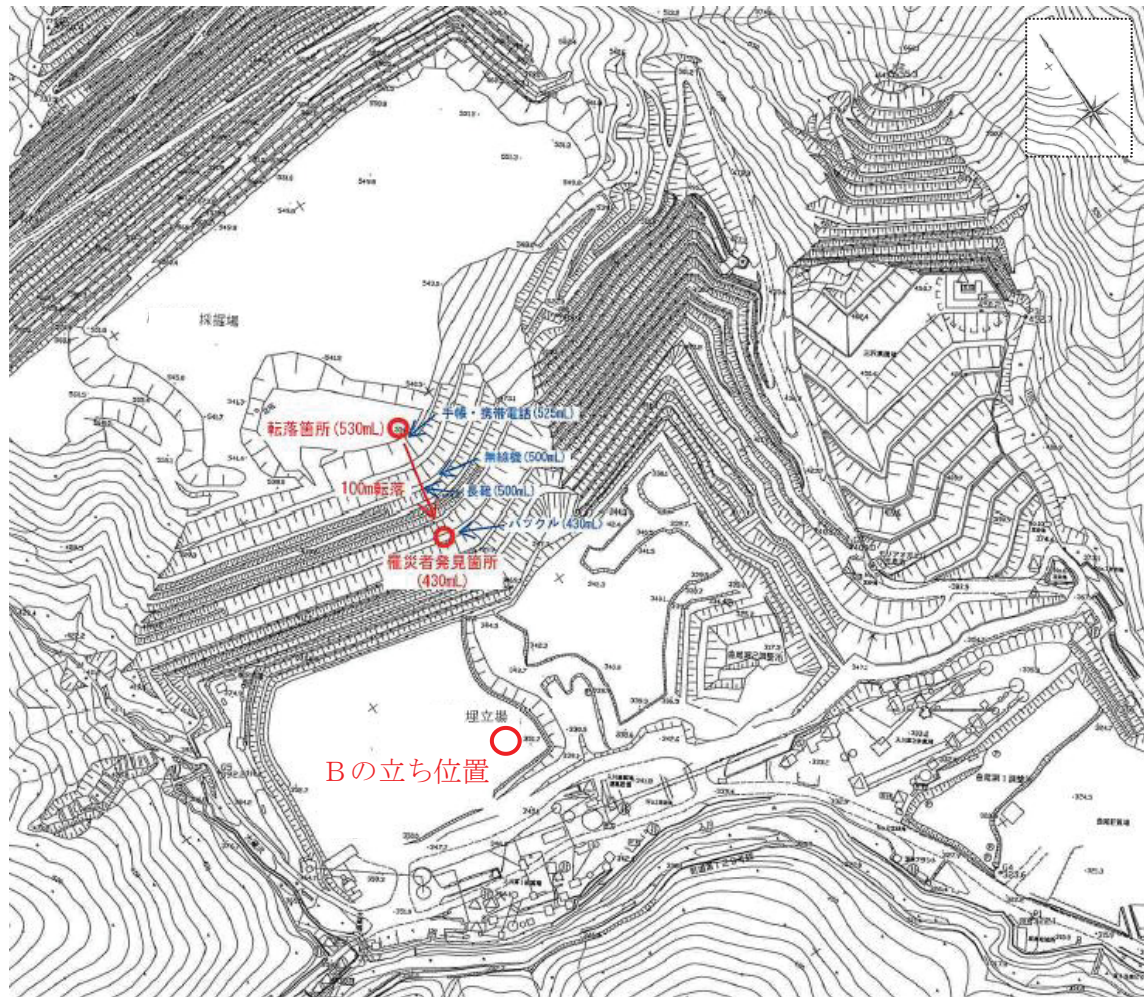
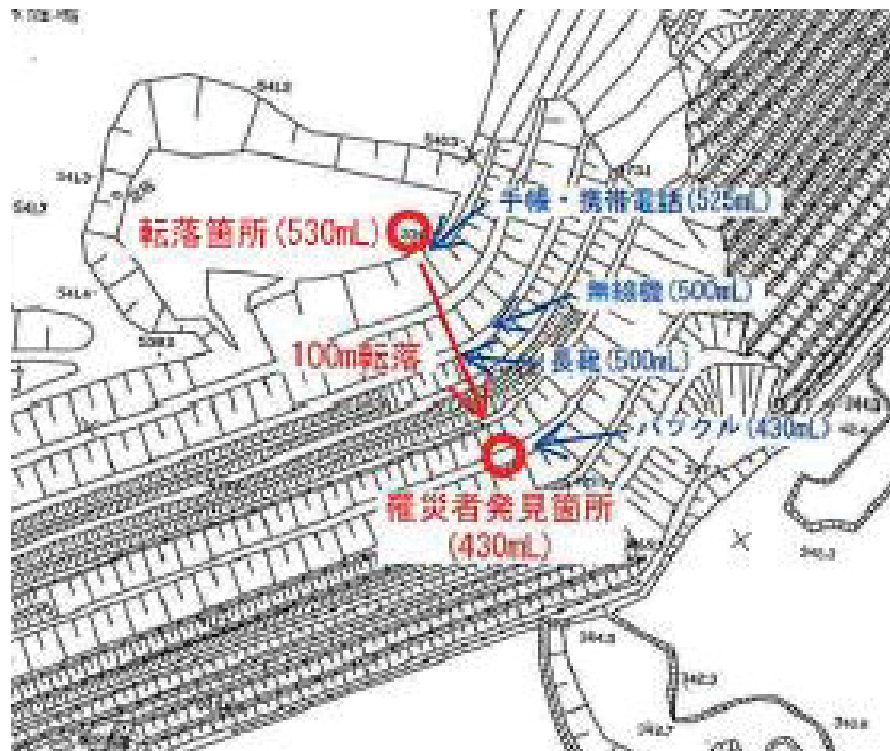
図1. 鉾山全景（上図）と転落推定箇所・発見箇所の拡大図（下図）

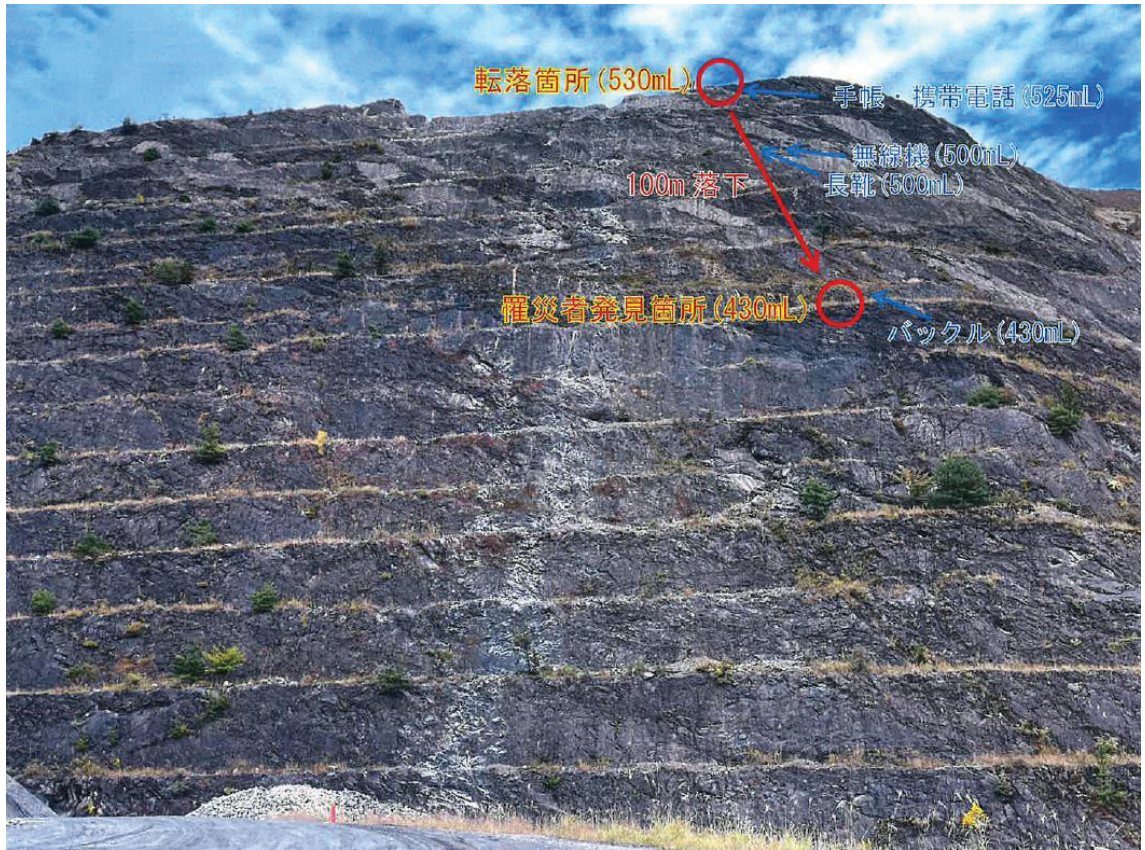
写真1. 罹災者転落推定箇所及び発見箇所 (352mLより撮影)

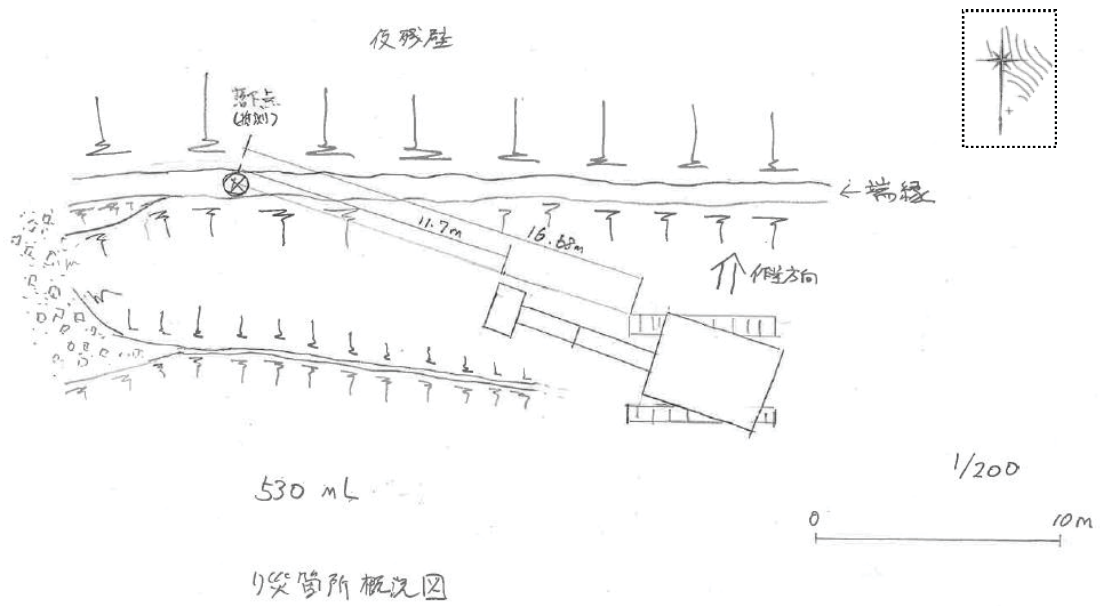
図2. 罹災者転落推定箇所 (530mL) とパワーショベルの距離の測量結果

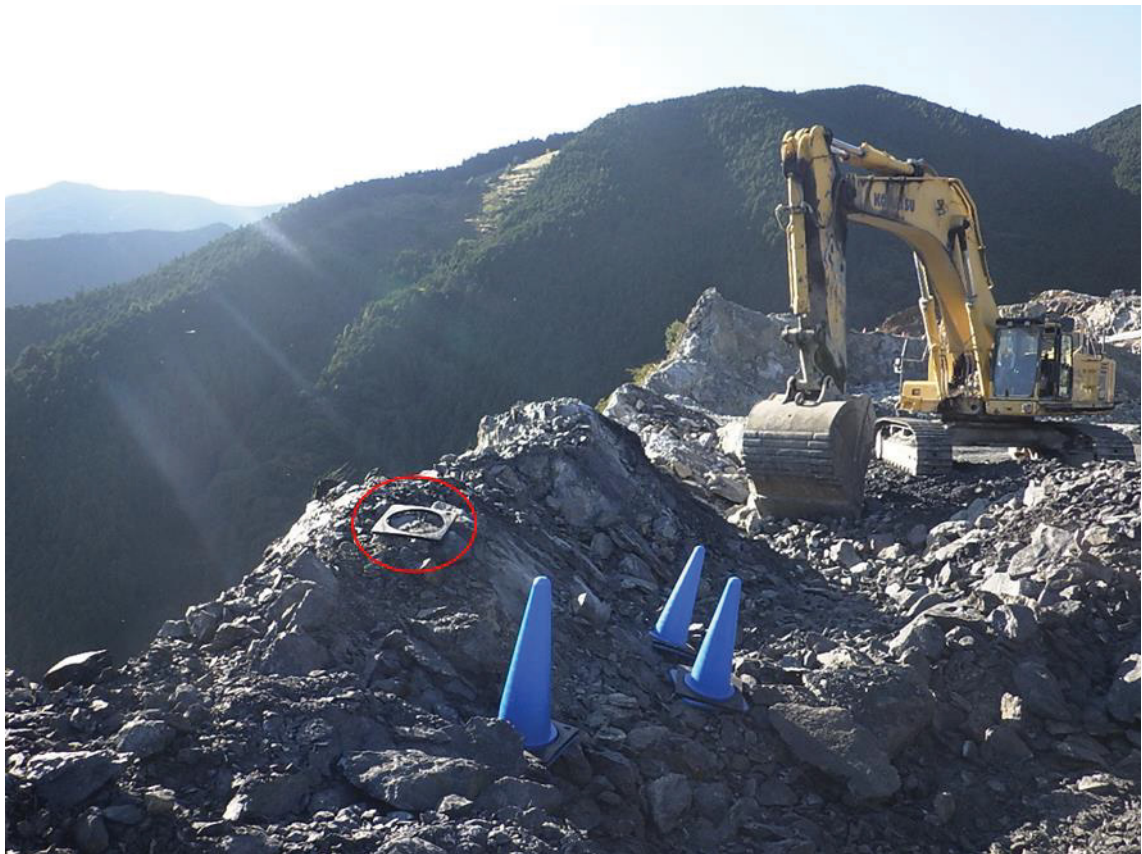
写真2. 罹災者転落推定箇所（530mL）とパワーショベルの位置関係

※写真中の赤丸印は、警察が現場検証をした結果推定した転落箇所

※転落時、パワーショベルのアームは端縁側の方向を向いていた
