波及事故（他物接触）

波及事故（機器焼損）

電気火災事故

波及事故 (PAS の誤投入)

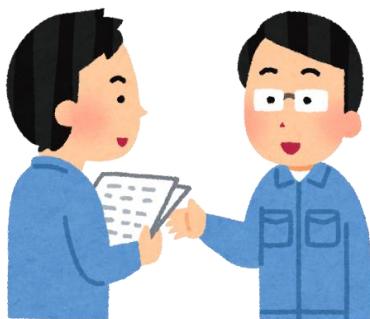
店舗リニューアルに伴う内装の解体工事中、天井裏の高圧ケーブル配管を誤って切断し、高圧ケーブルを損傷させた。出迎え方式で受電しており、高圧ケーブルが保護範囲外であったため、波及事故に至った。

(左) 電気主任技術者との打ち合わせ

- 工事を実施する場合、設置者が、工事責任者と電気主任技術者に工事の計画内容について連絡する。
- 工事責任者と電気主任技術者が、各種図面によりケーブルルート等を再認識し、工事箇所での危険がないか確認、必要に応じて助言・処置を行ってから作業する。
- 必要に応じて主任技術者立会いのもと作業を実施する。
- 高圧ケーブルの配管には「高圧危険シール」を取付する。
