【現場写真】

【製造事業者による詳細調査結果】

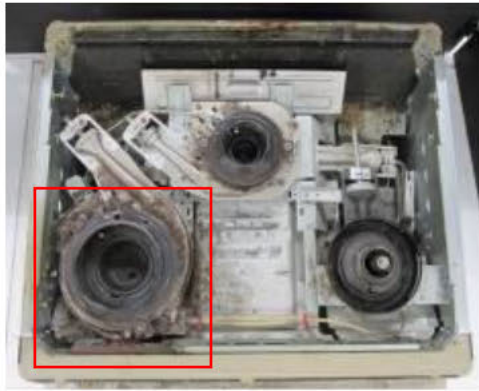
(コンロ左側バーナー部の状態)

バーナー部中央にある汁受け等に腐食によって穴開きができていることを確認

⇒使用中の煮こぼれが繰り返し発生したことにより、コンロの器具栓内部に封入されているOリングに煮こぼれが付着。その影響で、点火操作による摺動時にOリングが徐々に摩耗し、ガス漏洩が発生。その後の点火動作の際に、漏洩したガスに引火したことで、機器の一部焼損に至ったものと推定（製造事業者による推定）
