平成 30 年 9 月 6 日

台風等災害時の破損した送配電設備及び太陽電池発電設備等による
感電防止についてのお願い（周知）

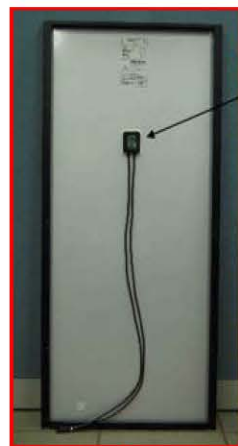
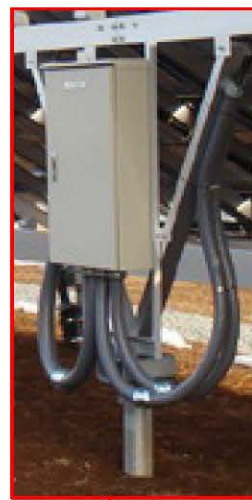
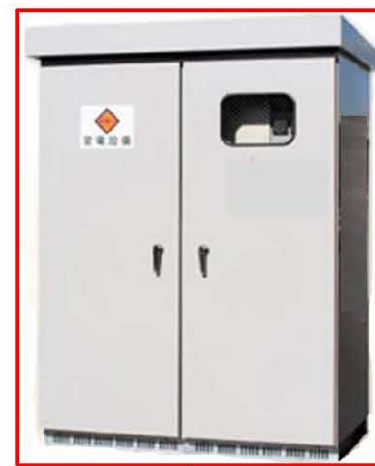
浸水している場所の太陽電池発電設備には近づかないでください！

✕ 漏電している可能性
がある箇所

太陽電池発電設備は、浸水している時に近づくと感電するおそれがありますので、近づかないでください。

* 太陽電池発電設備とは次の設備をいいます。
モジュール(太陽光パネル)、
架台・支持物、集電箱、
パワーコンディショナー、
送電設備(キュービクル等)
