平成 30 年 9 月 28 日

台風第 24 号の接近に備えた注意喚起（電気設備・感電防止）について

中部近畿産業保安監督部近畿支部 電力安全課 電気事業用係、新エネルギー係

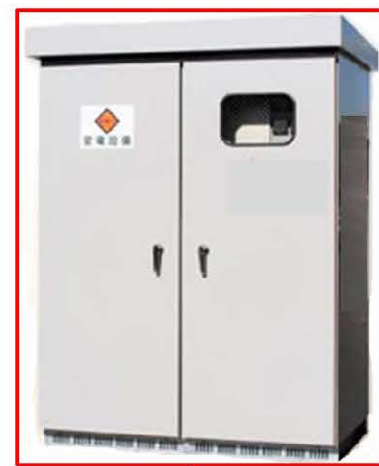
浸水している場所の太陽電池発電設備には近づかないでください！

✕ 漏電している可能性
がある箇所

太陽電池発電設備は、浸水している時に近づくと感電するおそれがありますので、近づかないでください。

* 太陽電池発電設備とは次の設備をいいます。
モジュール(太陽光パネル)、
架台・支持物、集電箱、
パワーコンディショナー、
送電設備(キュービクル等)

1. 太陽電池発電設備（モジュール（太陽光パネル）、架台・支持物、集電箱、パワーコンディショナー及び送電設備（キュービクル等））は、浸水している時に接近すると感電するおそれがあるので、近づかないようにしてください。
2. モジュール（太陽光パネル）は、光があると発電していますので、触ると感電するおそれがあります。漂流しているモジュール（太陽光パネル）や漂着・放置されているモジュール（太陽光パネル）を復旧作業等でやむを得ず取り扱う場合には、素手は避けるようにし、感電対策（ゴム手袋、ゴム長靴の使用等）などによって感電リスクを低減してください。
