【現場写真】  
(焼損箇所)

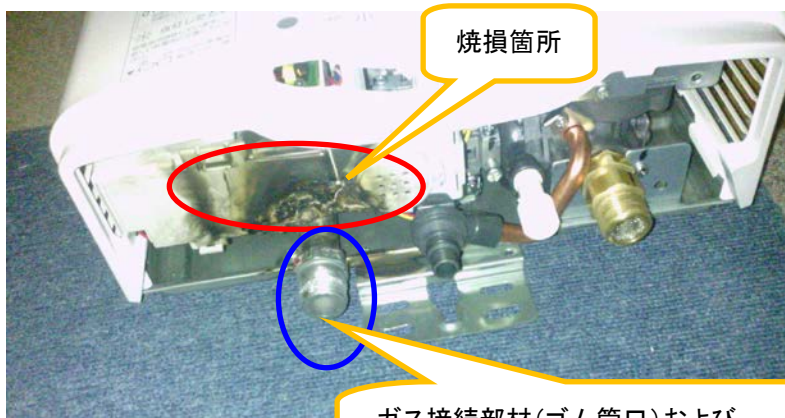
焼損箇所

ガス接続部材(ゴム管口)および  
ソフトコードを接続 ※接続具取り外し後
