【現場写真】

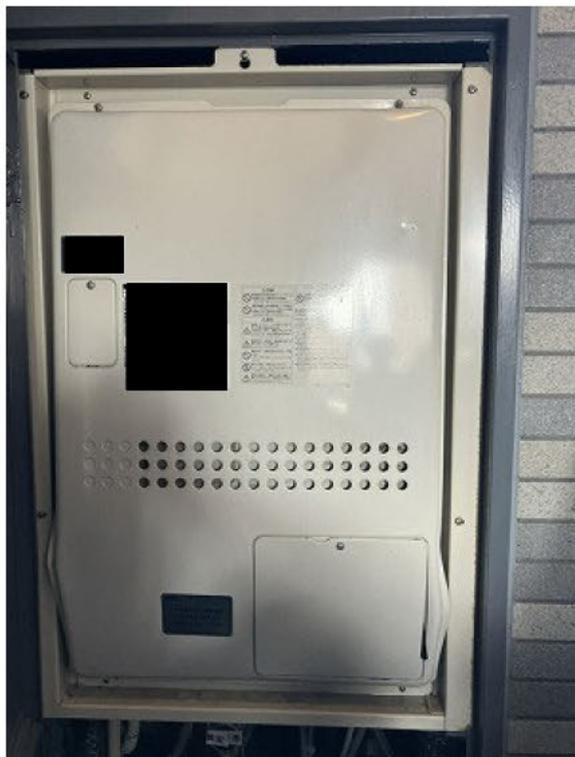
(設置状況)

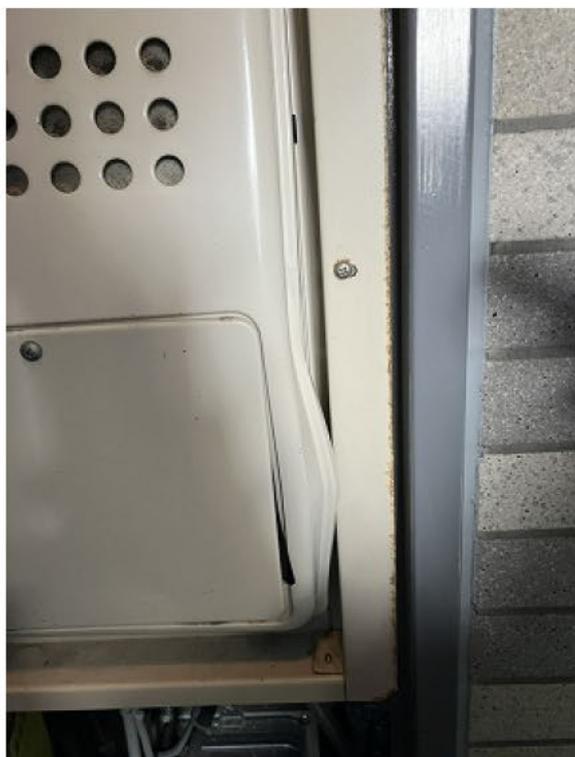
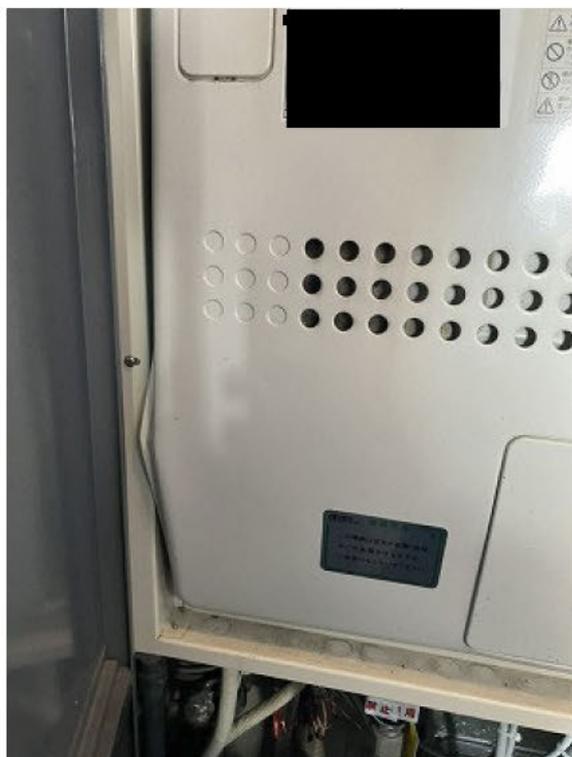
(変形箇所)

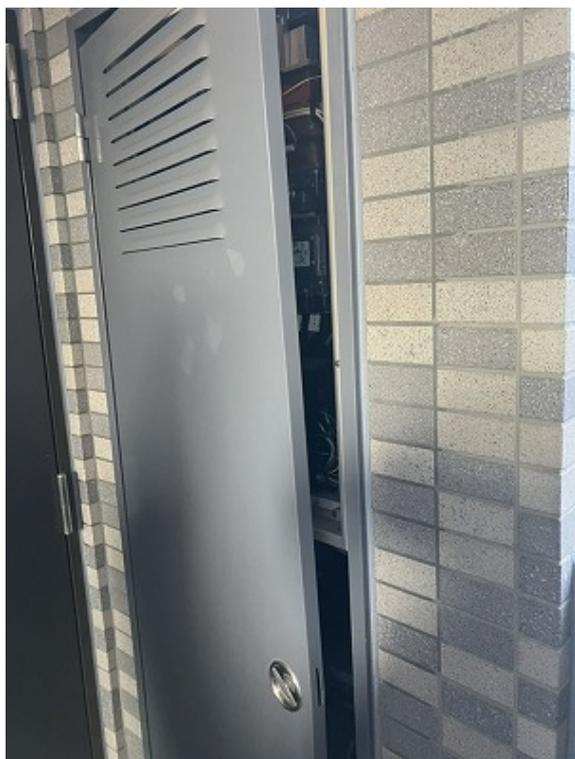
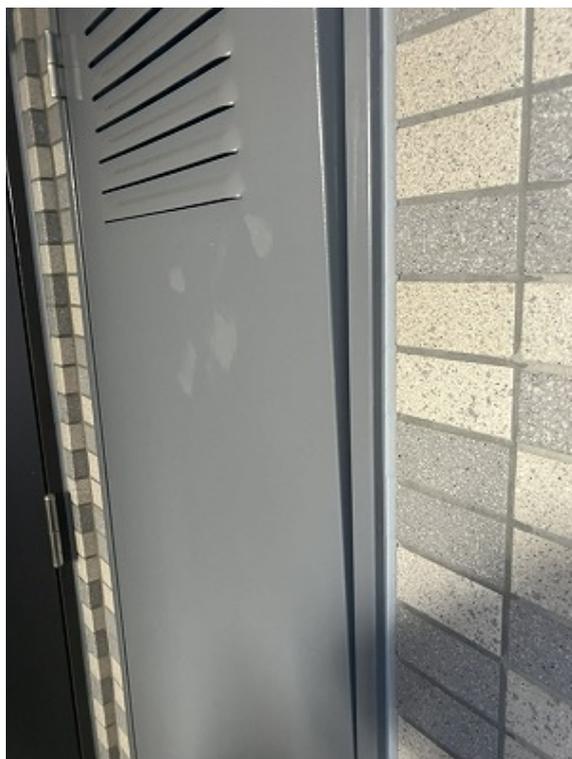
(PS 扉の変形)

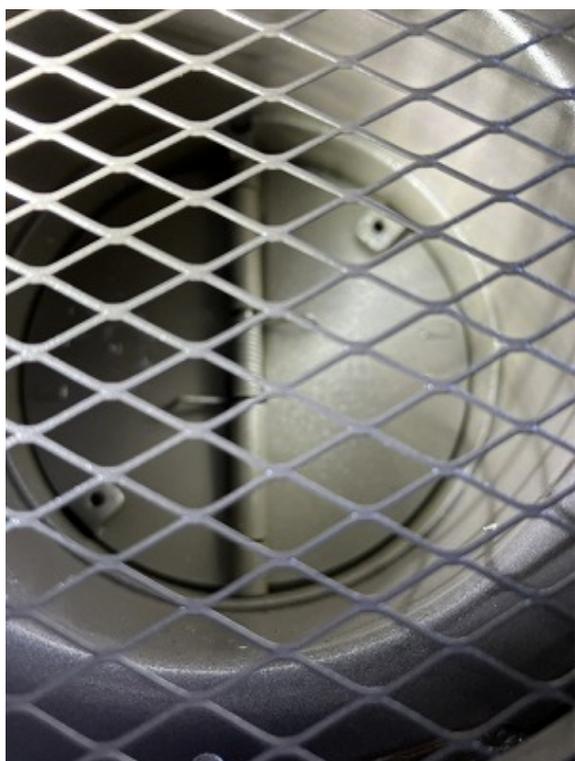
(作動した防火ダンパー)

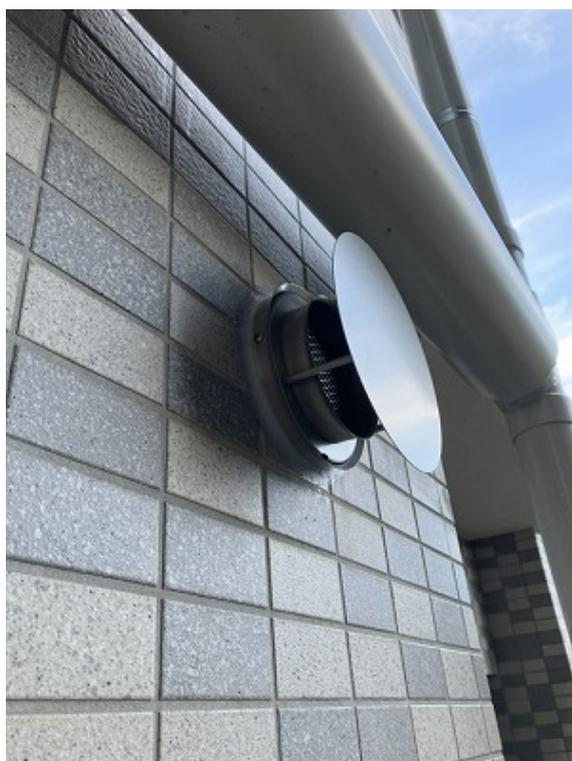
(排気トップ)

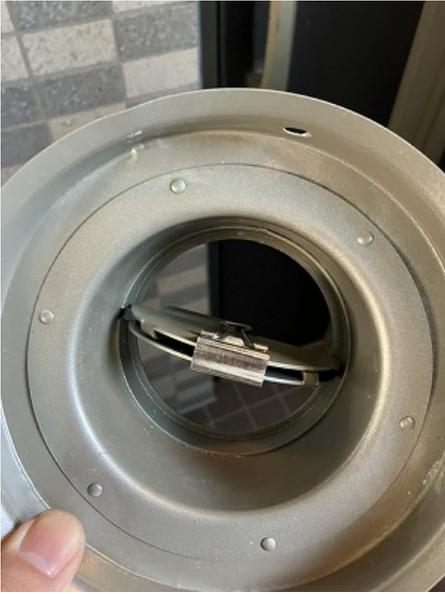
(応急措置の状況)

- ・防火ダンパーをクリップで開通状態となるよう固定し、閉塞を解消（暫定措置）
